## **EL CASTILLO DE CASTILLEJO DE ROBLEDO**

## LA ARQUITECTURA Y CONSTRUCCIÓN DEL CASTILLO

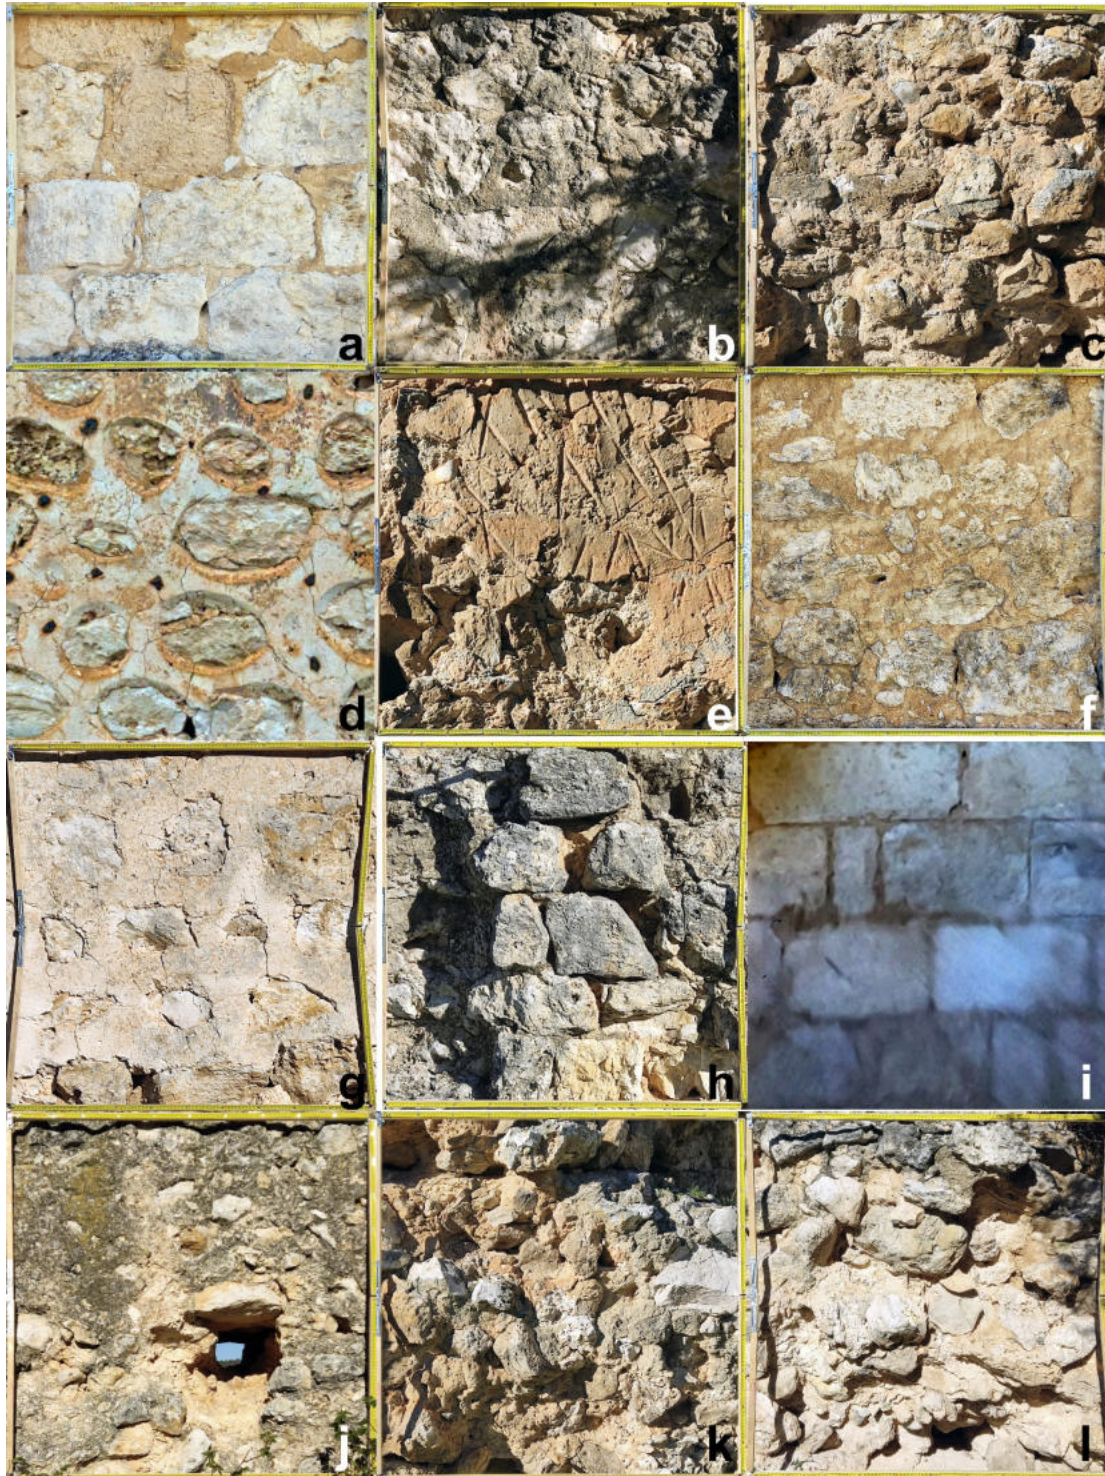
Distintas fábricas en la construcción de los muros del castillo

Aunque el material y la técnica más empleada es la mampostería de piedra caliza local, se observan otras fábricas singulares como la cuidada estereotomía de la cantería del aljibe o el uso de la tapia de calicanto o mampostería encofrada en el muro septentrional. En esta tapia se conservan las improntas o huellas constructivas que permiten conocer e interpretar el proceso de construcción.

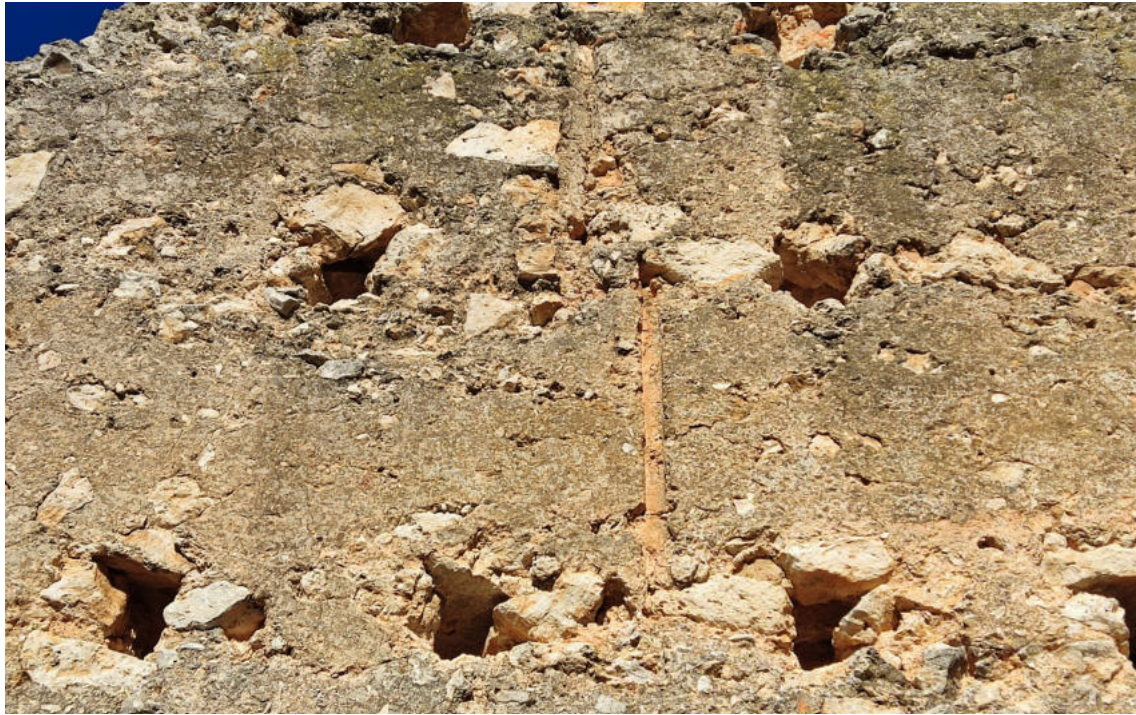
Detalle de las huellas constructivas de los cajones de la tapia de calicanto. Los huecos que atraviesan el muro son los agujales por donde se introducía un madero —la aguja— que sostenía los tapiales o encofrado a la vez que hacía la función de andamio. La colocación de piedras sobre estos maderos permitía extraerlos y reutilizarlos según avanzaba la construcción.

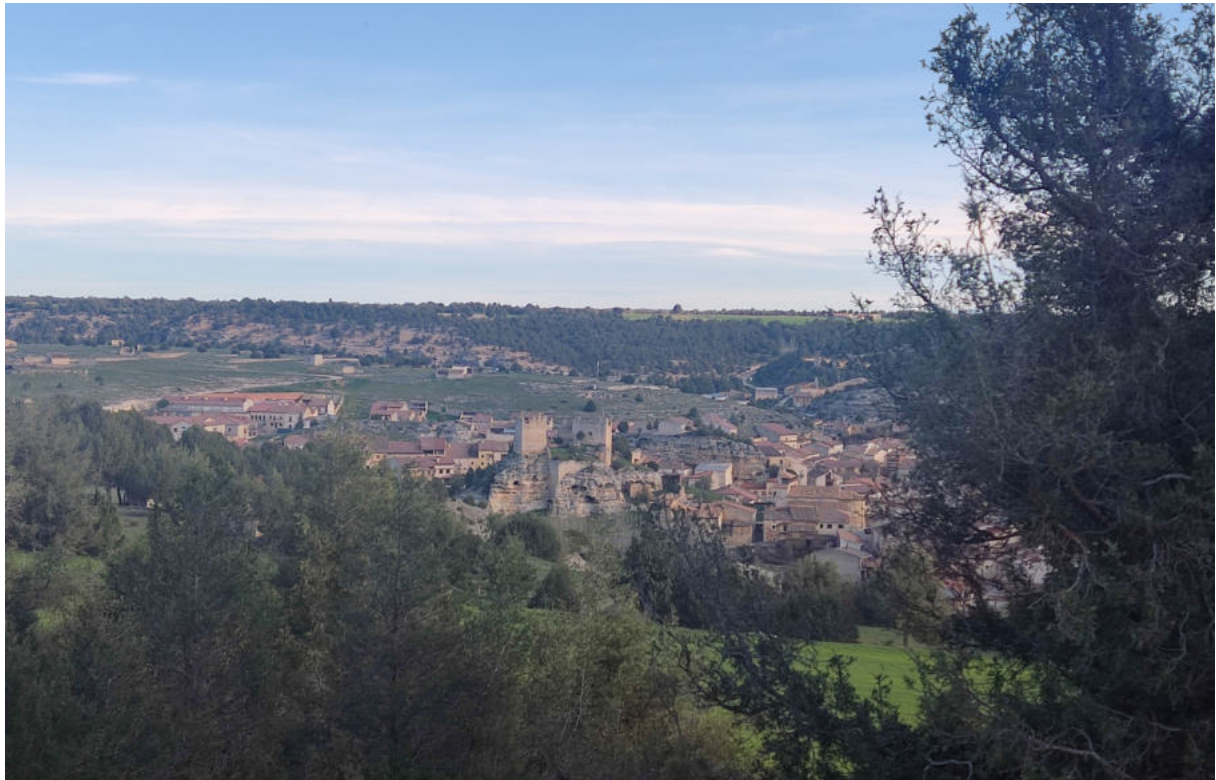
Vista general de Castillejo de Robledo con el castillo en primer término

El castillo de Castillejo de Robledo constituye una *rara avis* de la fortificación medieval en tanto que su componente territorial y sistémica es prácticamente nula dado que el castillo se emplaza en un promontorio rocoso en medio de un profundo valle y carece de visibilidad. Se sitúa, efectivamente, en la confluencia de dos valles conformados por unos arroyos que son las vías de comunicación natural hacia Maderuelo, Ayllón, Langa de Duero y Aranda de Duero. Es, por lo tanto, un castillo que se defiende a sí mismo.

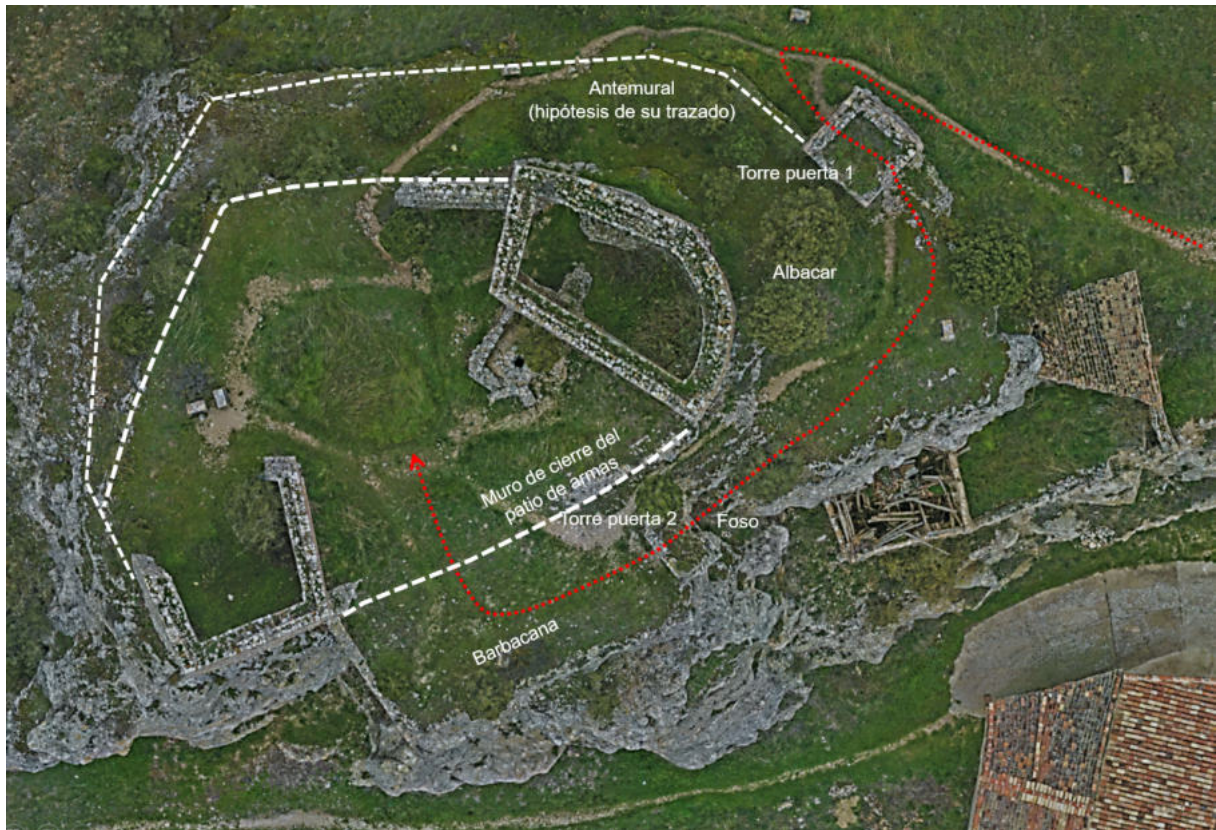
Recorrido de acceso al patio de armas, pasando por las dos torres-puerta, la segunda de las cuales tiene un foso delantero

impedir la entrada del atacante). El recorrido de entrada obliga al asaltante a dejar su lado derecho hacia el castillo. Este hecho es importante, ya que en la mano derecha se llevaba el arma mientras que el costado izquierdo quedaba protegido por el escudo. Al obligar a girar y entrar de esta manera, el defensor adquiere ventaja sobre el atacante, ya que puede dañarle en su flanco sin protección.

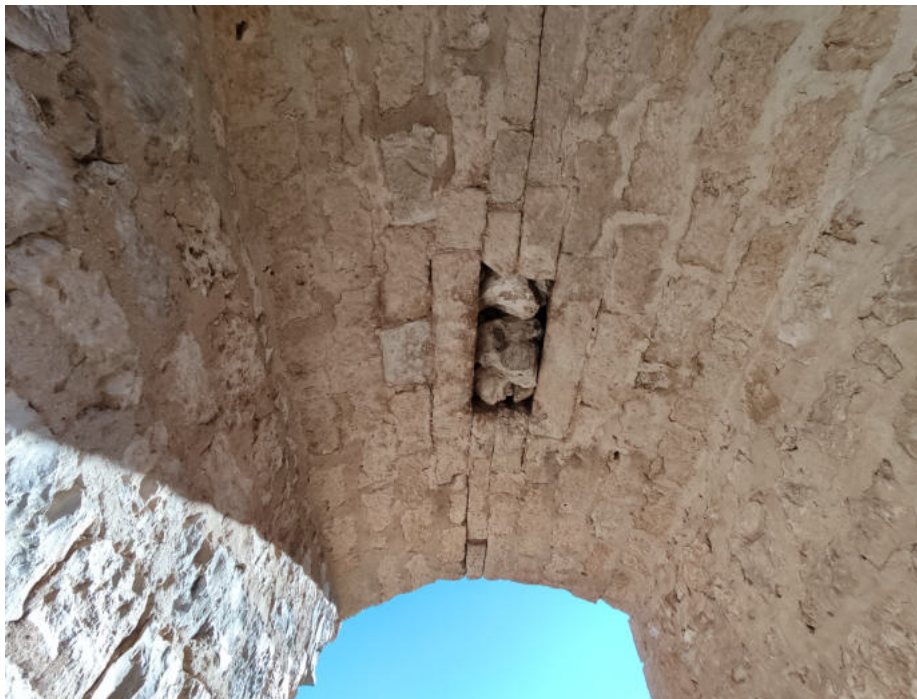
Vista de la bóveda de cantería de cañón rebajado en donde se abre la buhera. Actualmente está colmatada por escombros

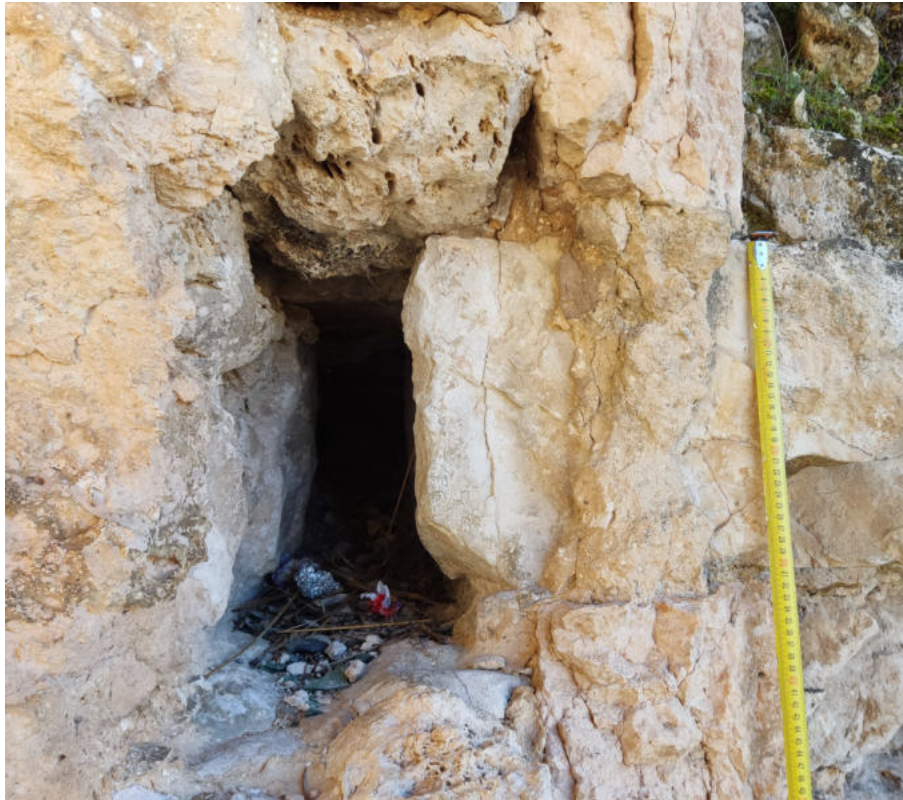
Detalle del hueco del tranco conservado en el muro

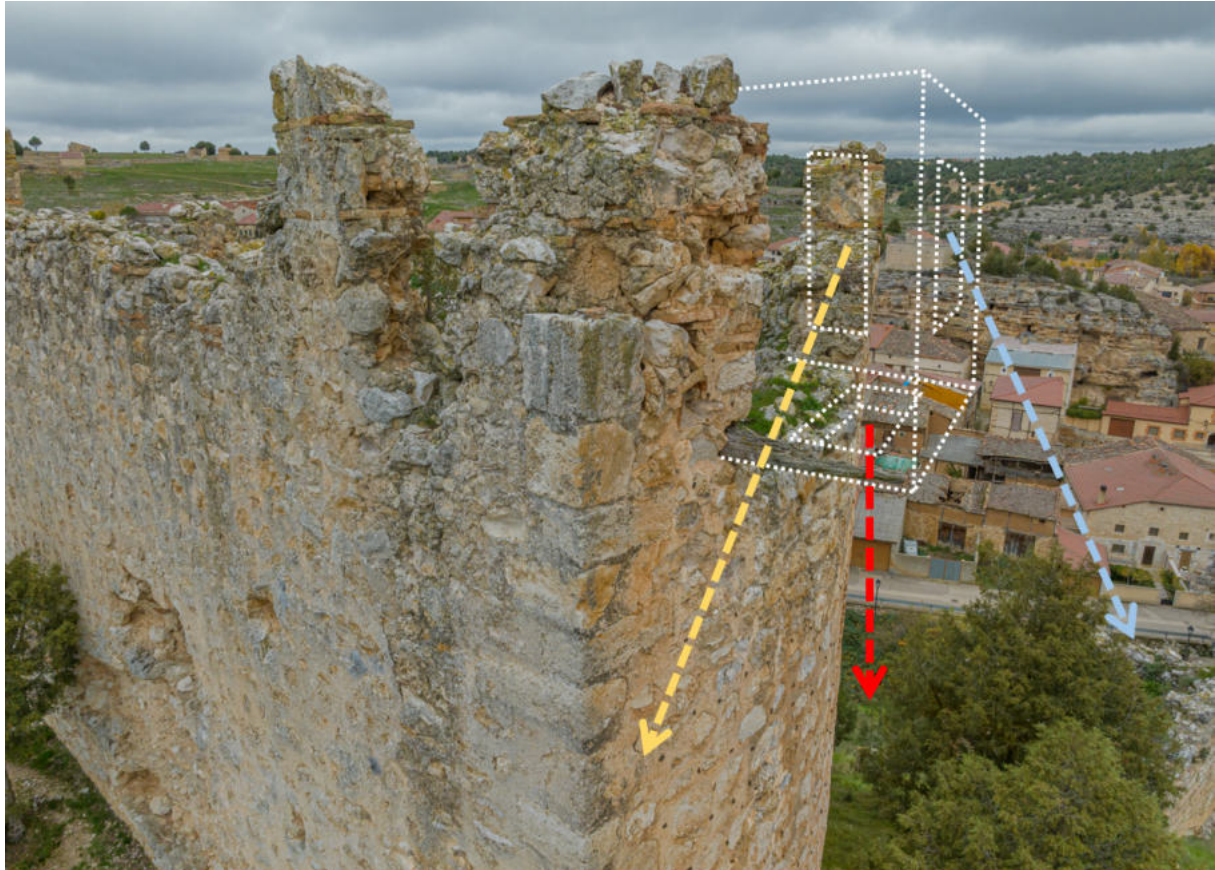
Reconstrucción gráfica de una de las ladroneras del torreón de acceso al castillo. Se conserva una de las vigas que formaban el voladizo. Esta estructura permitía la defensa vertical (rojo), de los flancos (amarillo) y del frente y lejana (azul)

En el castillo de Castillejo de Robledo se han conservado, afortunadamente, restos de otros elementos de fortificación o defensivos de gran interés: las ladroneras. Uno de los problemas a los que un defensor de un castillo se debe enfrentar es a la defensa de la vertical del muro. Desde el parapeto, el soldado no tiene visibilidad ninguna sobre la base del muro vertical. Si asoma la cabeza entre las almenas, un enemigo que hubiese llegado a la base del muro podría alcanzarle y, en cualquier caso, estaría impotente ante la acción de los enemigos en la base, que podrían estar tratando de socavarla abriendo una mina o de quebrar el muro a base de golpes de ariete. Así, las dos torres del castillo estuvieron provistas de ladroneras o cadalsos de madera que permitían que un soldado defensor pudiera estar protegido a la vez que defendía tanto la base del torreón como sus flancos e incluso su frente.

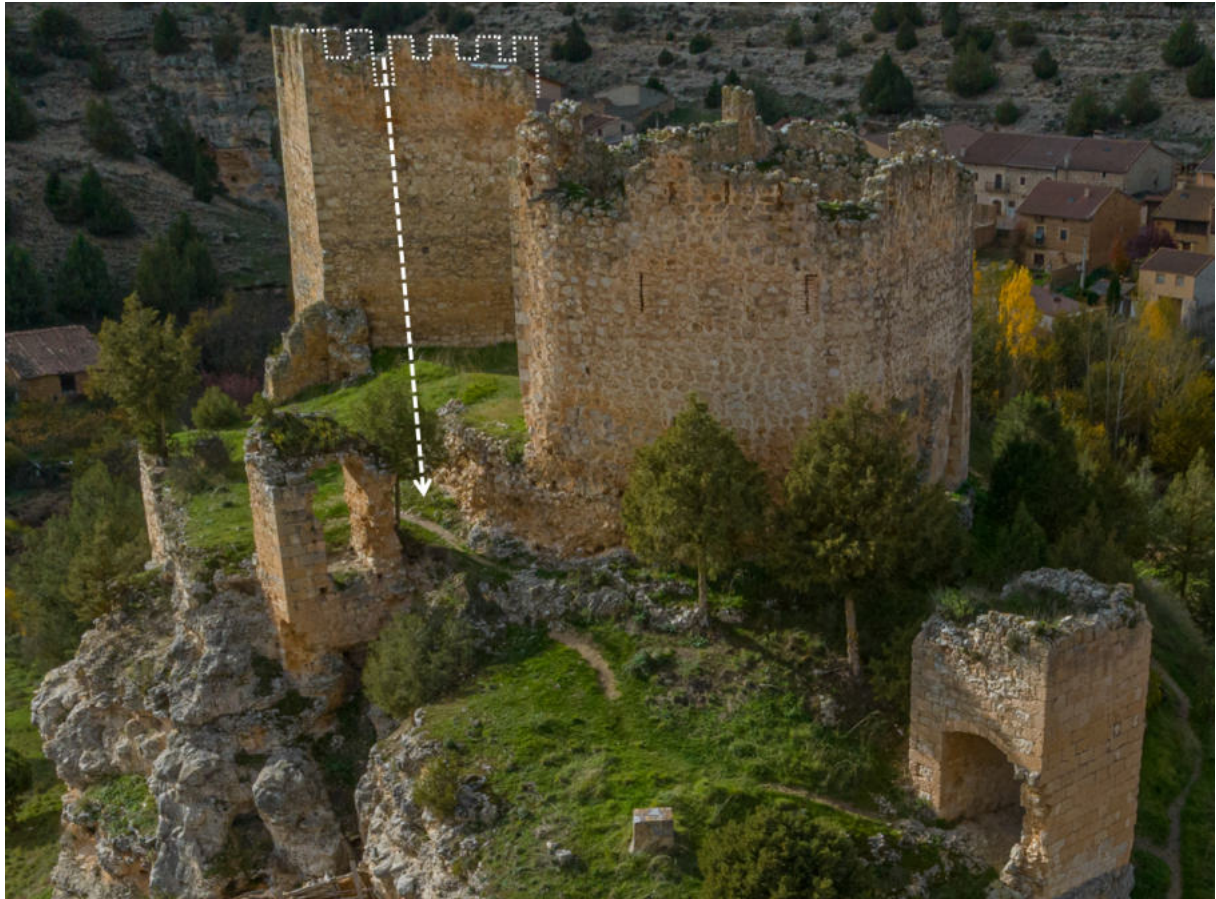
Tiro directo enfilado desde este hueco hacia el paso entre la barbacana y el albacar entre la segunda torre-puerta y el torreón oriental

Por su parte, la torre del homenaje también tuvo un elemento de defensa vertical o adelantada que, en algún momento de su historia, fue tapiado. Se trata de un estrecho paso entre dos saeteras que no tiene parapeto. Precisamente, este elemento se encuentra enfrentado a la zona de la barbacana y un soldado ahí apostado podría barrer con una ballesta un amplio campo de tiro y, sobre todo, la enfilada hacia el acceso desde la segunda torre-puerta que da acceso a la barbacana. El campo visual y de tiro abarca todo el patio de armas, la barbacana y el paso entre el torreón oriental y la segunda torre-puerta.

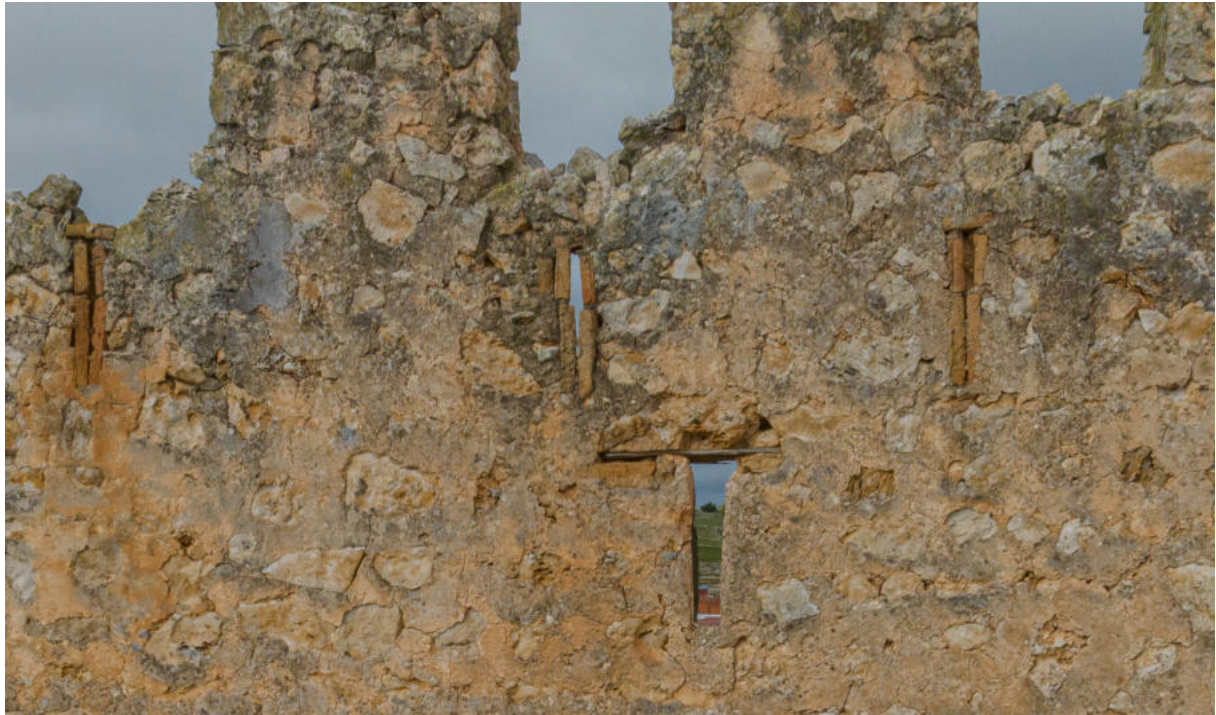
Vistas generales del adarve y del parapeto almenado de la torre del homenaje. Abajo, detalle a vista de drone de las pequeñas saeteras del parapeto. El hueco de más abajo, que se corresponde con la imagen del interior (arriba a la izquierda) parece más un hueco de iluminación que de defensa.

Los dos torreones del castillo, tanto la torre del homenaje como el torreón oriental o de acceso se remataban con un parapeto almenado. Desde el adarve, el soldado podía hacer su guardia y resguardarse tras las almenas para cargar el arma y volver a disparar. Además de estos remates almenados típicamente medievales, en el castillo de Castillejo de Robledo se abren una serie de saeteras tanto en el propio parapeto como en los distintos niveles de uso de cada torreón. Estas saeteras se formaban con ladrillos y son diferentes en cada uno de los torreones.

Ambas torres tienen unas saeteras en el parapeto cuyas jambas y dinteles se forman mediante ladrillos dispuestos a sardinell o panderete, con un único ladrillo. Son huecos muy pequeños y estrechos, por lo que serían utilizadas por ballestas cortas.
